ANALISIS PENGARUH VOLUME LALU LINTAS TERHADAP KERUSAKAN JALAN ASPAL DI KAB. LABUHAN BATU UTARA (STUDI KASUS : JALAN LINTAS SUMATERA – SIMPANG MARBAU)

Tiurma Elita Saragi¹, Johan Oberlyn Simanjuntak², Maria Yohana Br. Siahaan³

^{1,2,3}Fakultas Teknik Universitas HKBP Nommensen Medan

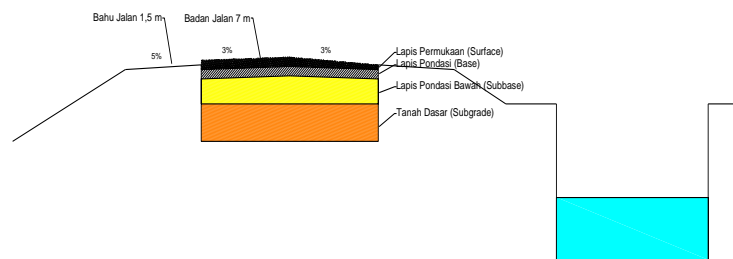
Gambar 6. Potongan A-A Perkerasan Jalan
(Sumber : Hasil penelitian, 2022)

Berdasarkan data tebal lapisan perkerasan lentur dengan spesifikasi umum 2020 dan tebal lapisan di lapangan secara visual diperoleh perbedaan tebal lapis permukaan sebesar 200 mm, lapis pondasi 40 mm dan lapis pondasi bawah 80 mm.

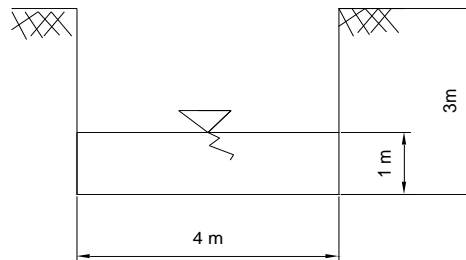
Gambar 11. Dimensi Penampang Drainase Pada Lokasi Penelitian

Berdasarkan Gambar 11 dapat dilihat bahwa bentuk drainase pada lokasi penelitian merupakan persegi dengan tinggi drainase 3 m, lebar 4 m dan tinggi muka air 1 m serta dapat dikatakan drainase berfungsi dengan baik dan jenis drainase pada lokasi penelitian merupakan drainase tanah.

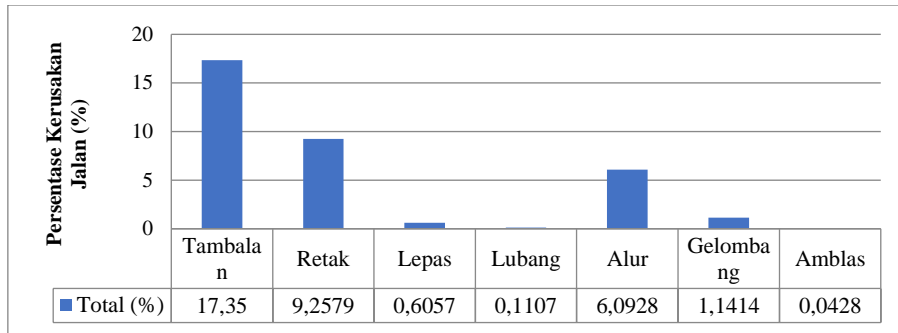
Gambar 12. Grafik Persentase Kerusakan Jalan

Berdasarkan Tabel 7 dan Gambar 12 dapat dilihat bahwa jenis kerusakan yang paling banyak ditemukan pada lokasi penelitian ialah kerusakan tambalan dengan persentase 17,35%.
